BOMEN EFFECT ANALYSE (BEA)

Perceel: PC. Hoofthaan 10
3768 GS Soest

Datum: mei 2018/ maart 2019

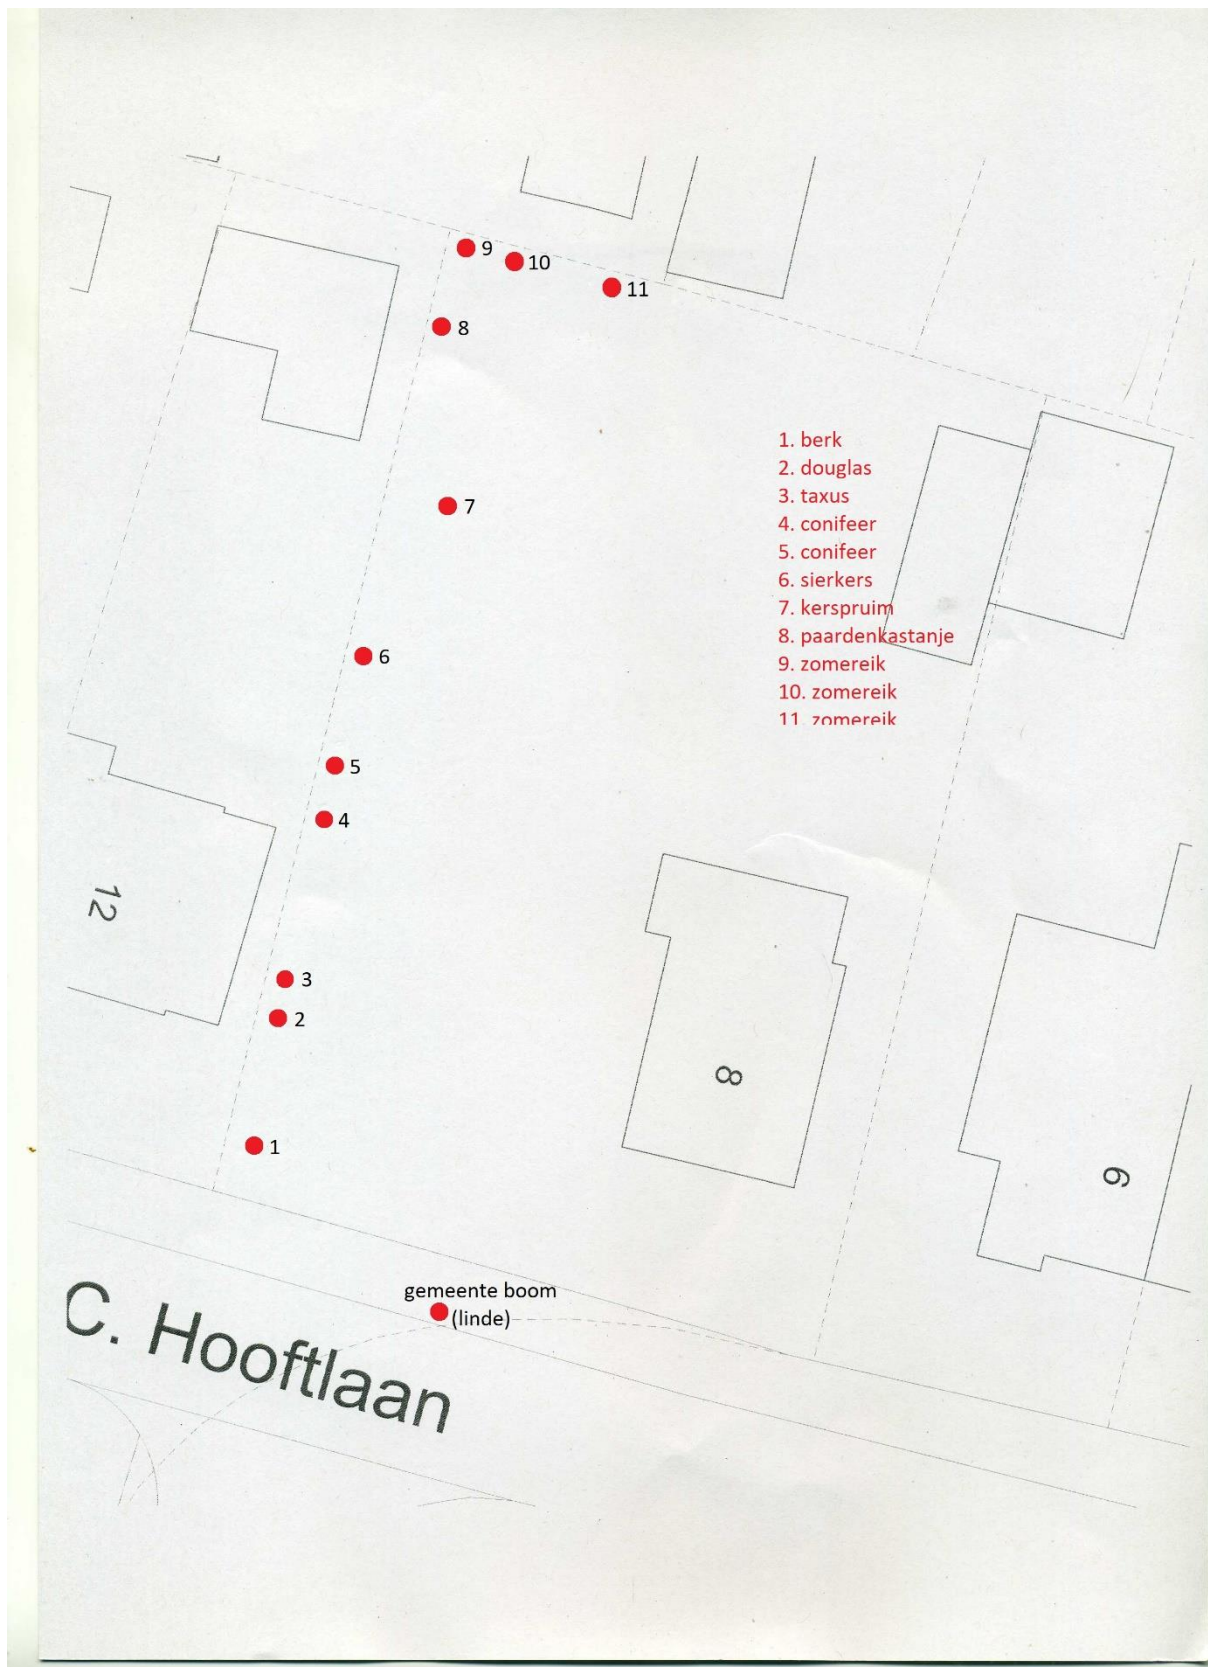
Voorafgaand aan de inventarisatie zijn de bomen ingetekend op de overzichtskaart.

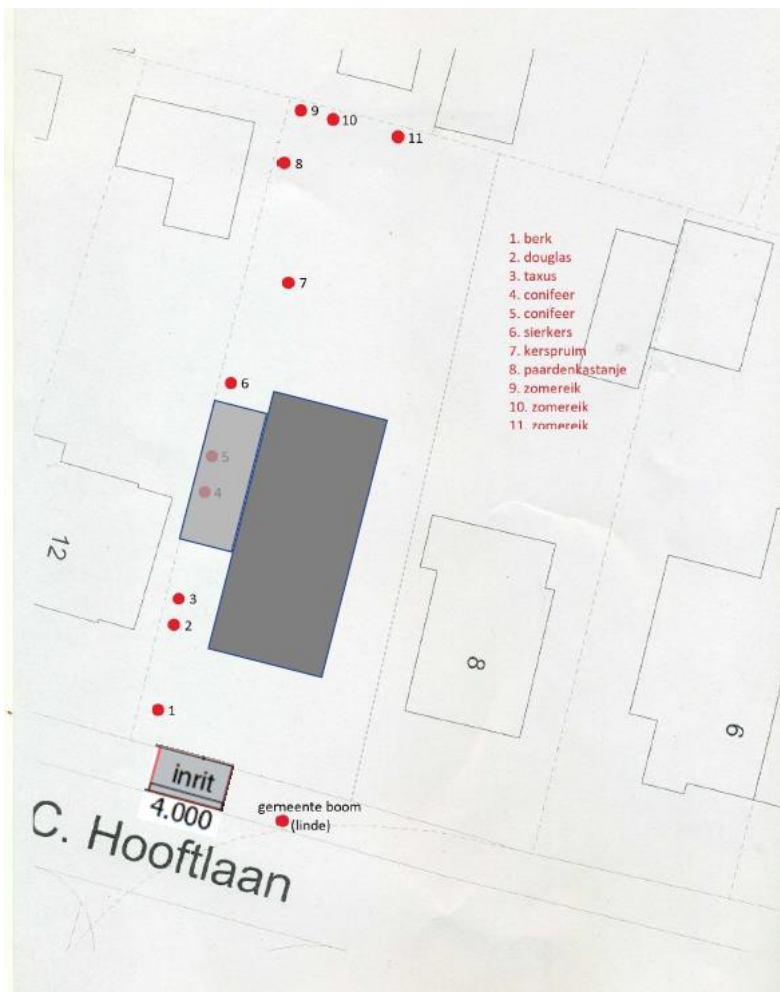
Op de tekening hiernaast is zichtbaar waar het aanwezig groen zich bevindt ten opzichte van de in te passen bebouwing. Hierbij moet worden opgemerkt, dat de bebouwing globaal is ingetekend. Maar de situering ten opzichte van het aanwezige groen is wel zodanig, dat op basis hiervan conclusies getrokken kunnen worden.

Bij de situering van het nieuwe hoofdgebouw zal worden uitgegaan van een afstand van 5 meter tot de zijgevel van het hoofdgebouw op huisnummer 8, een breedte van ruim 6 meter en een resterende afstand tot de perceelgrens aan zijde P.C. Hooftlaan 12 van minimaal 3 meter.

De bomen met de nummers 1 t/m 5 bevinden zich straks langs de perceelgrens ter hoogte of in de nabijheid van het bouwvlak.
